## บทที่ 4

### ผลการทดลอง

### 4.3 ผลการประเมิน GMP ของการผลิตปลาร้าของสมุนไพรครุเหว

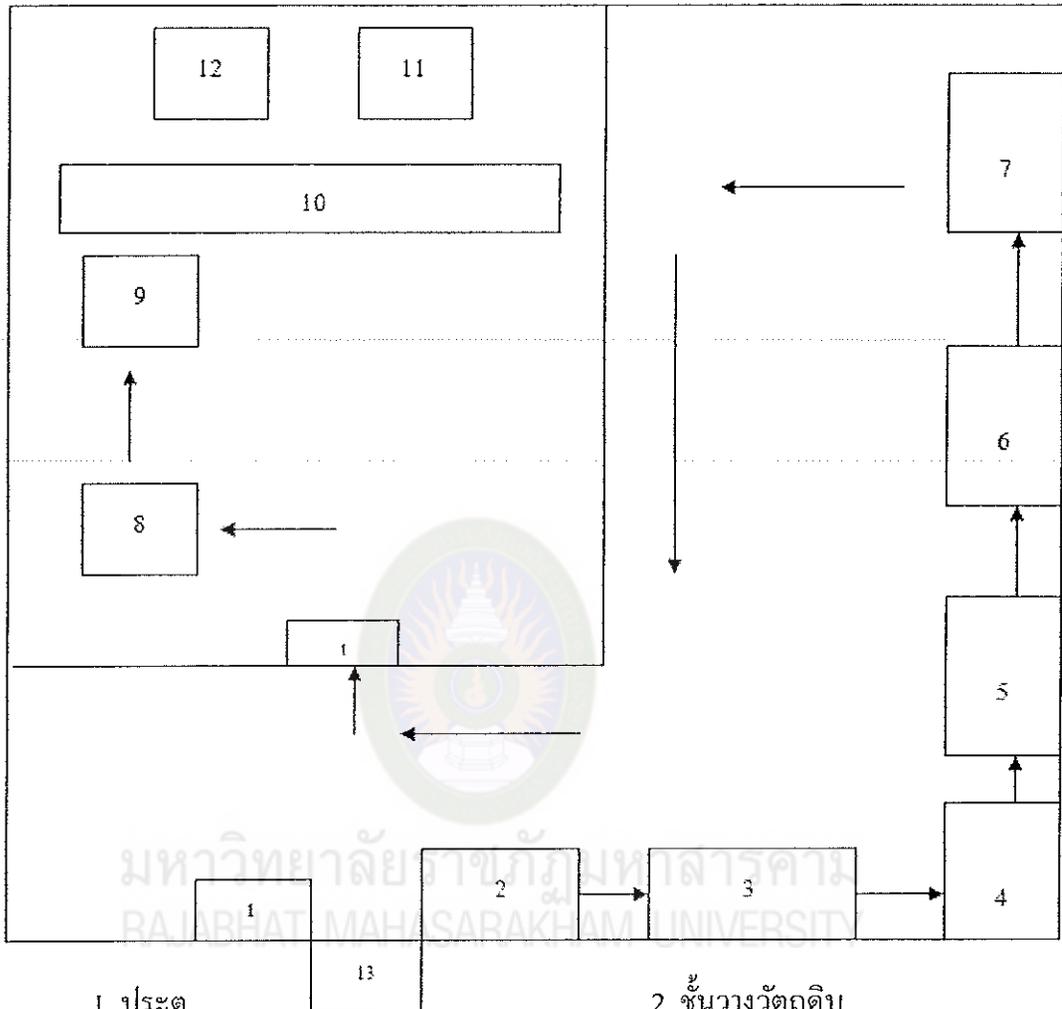
ภาพที่ 4.1 แผนผังสถานที่ประกอบปลาร้าของสมุนไพรสมุนไพร

- |                          |                        |

| 1 ประตู | 2 ชั้นวางวัตถุดิบ |
| 3 เครื่องสไลด์ห่อม กระทบ | 4 อ่างน้ำ |
| 5 ที่ฝั่งวัตถุดิบ | 6 กระทบทอด |
| 7 เครื่องสกัดน้ำมัน | 8 เครื่องผสม |
| 9 เครื่องบรรจุ | 10 โต๊ะวางผลิตภัณฑ์ |
| 11 เครื่องไล่อากาศ | 12 เครื่องนึ่งฆ่าเชื้อ |
| 13 อ่างล้างมือ | |

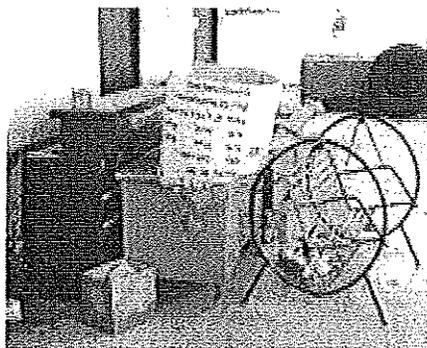
ข้อ	ข้อกำหนด	คะแนน	สิ่งที่พบ	หมายเหตุ
1	บริเวณโดยรอบไม่มีการ สะสมสิ่งของที่ไม่ใช้แล้ว	พอใช้ =0.5	มีการสะสมสิ่งของที่ไม่ใช้ แล้ว เช่น กองเศษไม้ เศษเหล็ก ที่ ไม่ใช้แล้ว เป็นต้น	ภาพที่ 4.2
2	ไม่มีกองขยะหรือสิ่งปฏิกูล อาจเป็นแหล่งเพาะพันธุ์ สัตว์แมลงและเชื้อโรคต่างๆ	พอใช้ =0.5	มีถังขยะด้านหน้าและ ด้านหลังบริเวณสถานที่ผลิต	ภาพที่ 4.3
3	ไม่มีฝุ่นควันมากผิดปกติ หรือกลิ่น ไม่พึงประสงค์	ปรับปรุง =0	มีที่จอดรถอยู่บริเวณหน้า อาคารทำให้เกิดฝุ่นควันและ น้ำพา สิ่งสกปรกเข้าสู่บริเวณ ผลิตได้	ภาพที่ 4.4
4	ไม่เป็นที่สะสมวัสดุมีพิษ	ดี=1.0	ไม่เป็นที่สะสมวัสดุมีพิษ	
5	ไม่มีคอกปศุสัตว์หรือสถาน เลี้ยงสัตว์	ดี=1.0	ไม่มีคอกปศุสัตว์หรือสถาน เลี้ยงสัตว์	
6	ไม่มีน้ำขังและและสกปรก	พอใช้ =0.5	ไม่มีที่ระบายน้ำจึงทำให้เกิด น้ำขัง	ภาพที่ 4.5
7	มีที่ระบายน้ำเพื่อให้ไหล ลงทางระบายน้ำสาธารณะ หรือการจัดการที่เหมาะสม	ปรับปรุง =0	ไม่มีที่ระบายน้ำ	
8	บริเวณผลิตอาหารแยกจาก ที่อยู่อาศัย	ดี=1.0	บริเวณผลิตอาหารแยกจากที่ อยู่อาศัย	
9	มีพื้นที่เพียงพอในการผลิต	ดี=1.0	มีพื้นที่เพียงพอในการผลิต

ภาพที่ 4.2 ของที่ไม่ใช้แล้วสะสมอยู่ด้านหน้า  
อาคารผลิต

<p>มีการสะสมของที่ไม่ใช้แล้ว</p>	<p>ไม่ปล่อยให้มีการสะสมของสิ่งที่ไม่ใช้แล้ว ถ้าจำเป็นควรจัดการด้วยวิธี / มาตรการที่เหมาะสม</p>	<p>นำสิ่งของที่ไม่ใช้แล้วออกนอกสถานที่ผลิต หรือจัดเก็บในห้องที่ระบายหรือเป็นสัดส่วน</p>	
1.2

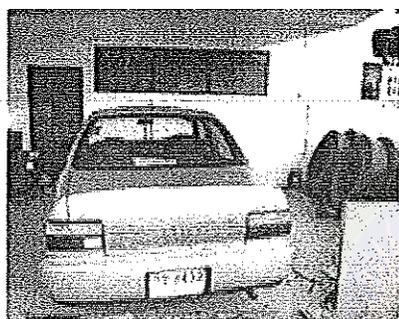
ภาพที่ 4.4 มีรถจอดอยู่ข้างหน้าอาคารผลิต

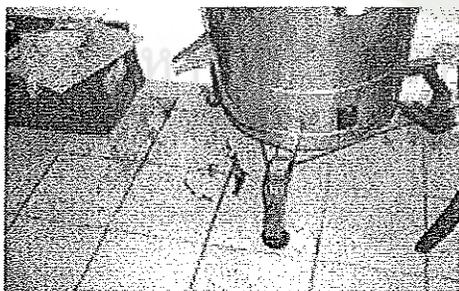
ข้อ	ข้อกำหนด	คะแนน	สิ่งที่พบ	หมายเหตุ
11	แบ่งแยกพื้นที่การผลิตเป็นสัดส่วนเพื่อป้องกันการปนเปื้อน	พอใช้ =0.5	ไม่มีการขึ้นห้องในกระบวนการไล่อากาศและนึ่งฆ่าเชื้อ	
12	พื้นผนังและเพดานอาคารผลิตก่อสร้างด้วยวัสดุที่คงทนและซ่อมแซมให้อยู่ในสภาพที่ดีตลอดเวลา	พอใช้ =0.5	อาคารผลิตเป็นอาคารเก่าอาจมีบางส่วนที่ไม่คงทนและอาจยังไม่ซ่อมแซม	
13	พื้นสะอาด ไม่มีน้ำขัง คงทน เรียบ ทำความสะอาดง่าย มีความลาดเอียงเพียงพอในการระบายลงสู่ทางระบายน้ำ	ดี=1.0	พื้นเป็นพื้นกระเบื้องมีคราบสกปรกที่ได้เครื่องมือเครื่องจักรอาจเป็นแหล่งสะสมของเชื้อโรค	ภาพที่ 4.6
14	ผนังสะอาด คงทน เรียบ ทำความสะอาดง่าย	พอใช้ =0.5	ผนังบางส่วนมีรอยแตกร้าวอาจทำความสะอาดได้ยาก

ภาพที่ 4.6 มีคราบสกปรกใต้เครื่องมือ  
เครื่องจักร

<p>ทำความสะอาดที่ได้บริเวณอุปกรณ์ นำอุปกรณ์ที่ไม่ใช้แล้วออกไป</p>
