บทที่ 3

วิธีดำเนินการวิจัย

3.1. การทำงานของเครื่องจักรเรียงขาทองแดง

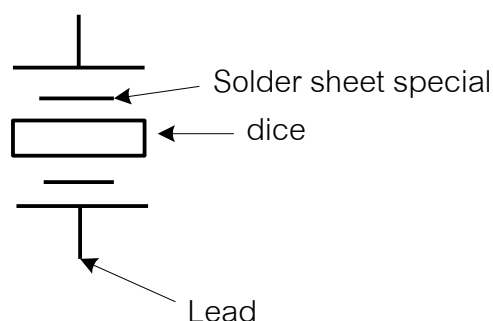
ภาพที่ 3.4 การประกบกันของวัสดุภายในโครงสร้างไดโอด

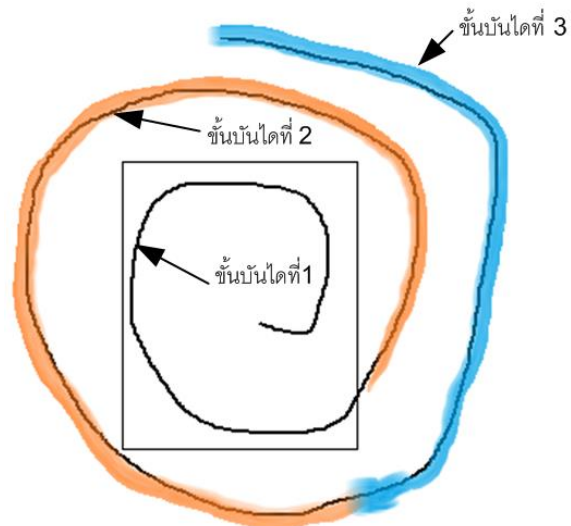
ภาพที่ 3.5 ส่วนด้านบนของชั้นบันไดในภาคสแตนเลส

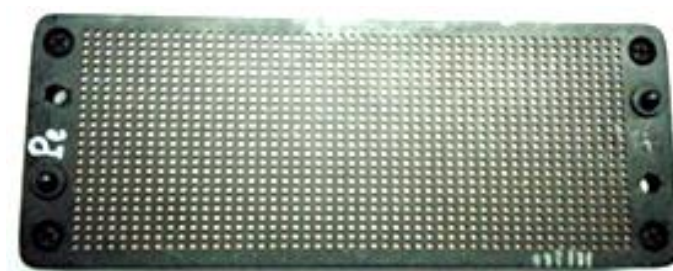
ภาพที่ 3.7 โบทเพล่าสำหรับบรรจุขาทองแดงจำนวน 1,200 ตัว

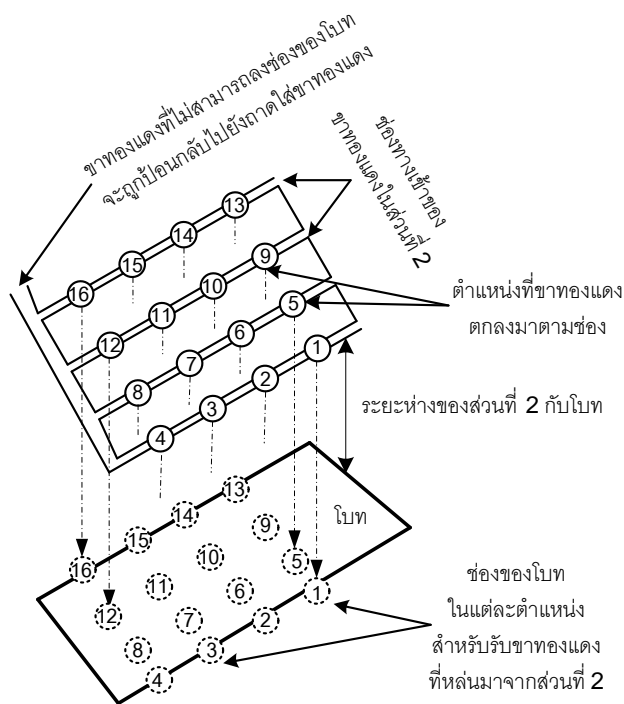
ภาพที่ 3.9 ความสัมพันธ์ระหว่างตำแหน่งขาทองแดง 1 ถึง 16 ในสวนที่ 2 ของเครื่องจักรกลเรียงขาทองแดงกับช่องของโบทในแต่ละตำแหน่ง

ระยะห่างของสวนที่ 2 กับโบทที่รองรับด้านล่างนั้น ให้นำความยาวของขาทองแดงลบด้วยความหนาของหัวทองแดง เพื่อที่จะทำให้ขาทองแดงที่ไม่ตกในช่องของโบท สามารถเคลื่อนที่ในสวนที่ 2 ได้สะดวกขาทองแดงที่ตกลงไม่ได้อยู่ในโบท จะหล่นอยู่ในกล่องพลาสติกด้านล่าง พนักงานสามารถถอดกล่องพลาสติกนี้ไปเทขาทองแดงลงในถาดสแตนเลสด้านบนตามเดิม วิธีการนี้สามารถแก้ไขความเสียหายของขาทองแดงที่โดนบิดระหว่างเครื่องจักรกับตัวของโบทได้

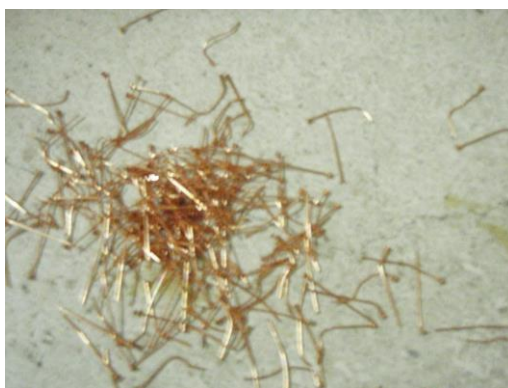
ภาพที่ 3.12 ขาทองแดงส่วนหนึ่งที่ชำรุดจากกระบวนการของเครื่องจักรกลเรียงขาทองแดง

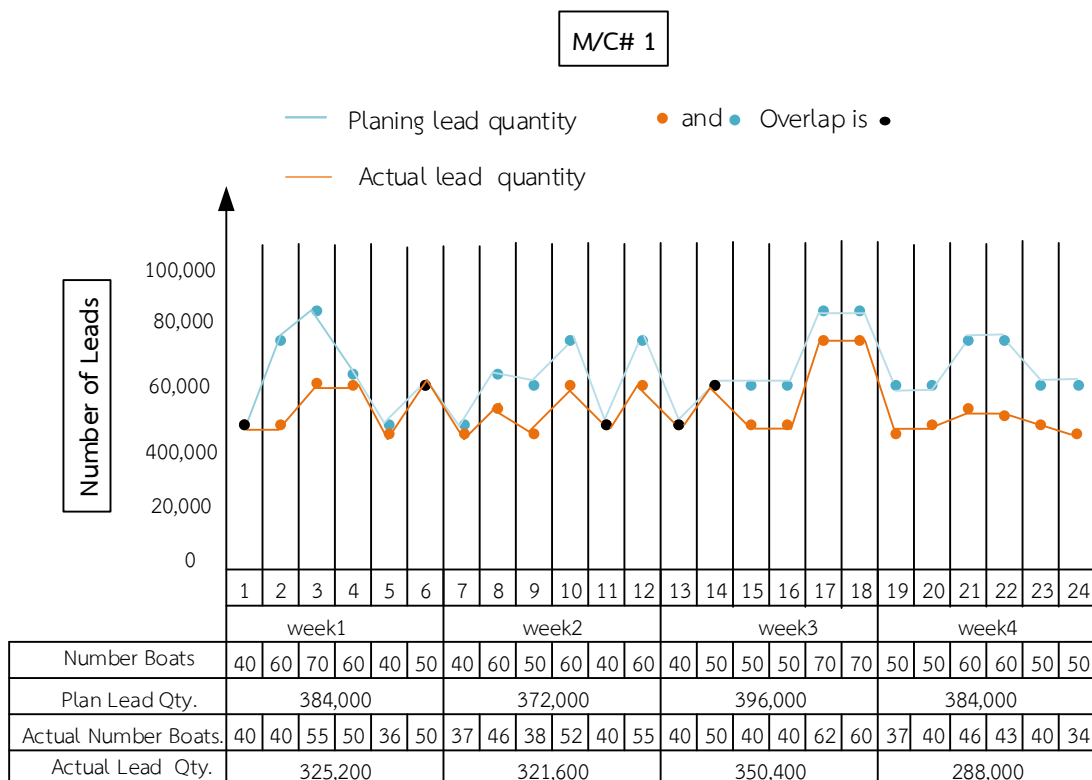
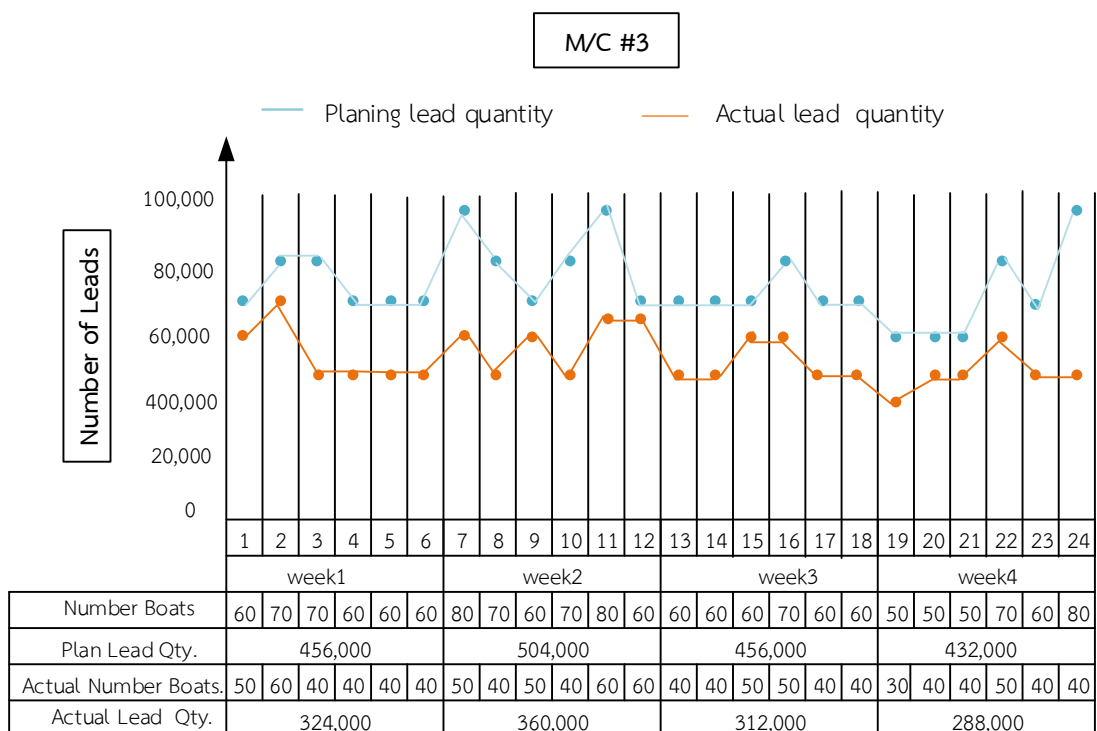
ภาพที่ 3.16 ผลการจัดตารางการผลิตของ (M/C # 1) แบบเดิม

ภาพที่ 3.17 ผลการจัดตารางการผลิตของ (M/C # 2) แบบเดิม

ภาพที่ 3.18 ผลการจัดตารางการผลิตของ (M/C # 3) แบบเดิม

จากข้อมูลในตารางที่ 3.16, 3.17 และ 3.18 แสดงผลการจัดตารางการผลิตของเครื่องจักร M/C # 1, M/C # 2 และ M/C # 3 ตามลำดับ จากการวางแผนการผลิตทั้งจำนวนขาทองแดงทั้งหมดที่เข้าสู่กระบวนการผลิต จำนวนโบททั้งหมด จำนวนวันของการผลิตรวมเป็น 24 วัน เมื่อเทียบผลที่ได้จากการผลิตจริงทั้งจำนวนโบทและจำนวนขาทองแดง มีความคลาดเคลื่อนจากการวางแผนการผลิตเป็นอย่างมาก จำนวนโบทและขาทองแดงที่เกิดความแตกต่างจากค่าวางแผนการผลิต เป็นตัวแสดงถึงการวางแผนการผลิตไม่สอดคล้องต่อการผลิตจริง ยอดของการผลิตจะต้องผลิตให้ทันตามความต้องการของลูกค้าทั้งจำนวนรวมถึงระยะเวลาส่งมอบตามที่กำหนดไว้ เมื่อเกิดความแตกต่างระหว่างการวางแผนการผลิตกับการผลิตที่เกิดขึ้นจริง จำนวนงานที่ผลิตได้น้อยกว่าจำนวนงานที่ได้วางแผนการผลิตไว้ ซึ่งมีความแตกต่างค่อนข้างมากส่งผลให้จำนวนงานที่ได้จากการผลิตจริงไม่เพียงพอต่อจำนวนงานที่ลูกค้าต้องการ การวางแผนการผลิตเกิดความผิดพลาด หากทำการเร่งการผลิตเพื่อให้ได้จำนวนงานเพียงพอที่ลูกค้าต้องการ ก็ยังไม่สามารถดำเนินการได้อย่างง่าย เนื่องจากมีงานอื่นๆที่ต้องทำการผลิตตามแผนการผลิต ด้วยเหตุปัจจัยเหล่านี้จึงส่งผลให้จำนวนล่าช้ามีค่อนข้างมาก จึงค้นหาสาเหตุของจำนวนงานล่าช้าที่เกิดขึ้นเหล่านี้ โดยใช้ผังก้างปลาในการวิเคราะห์

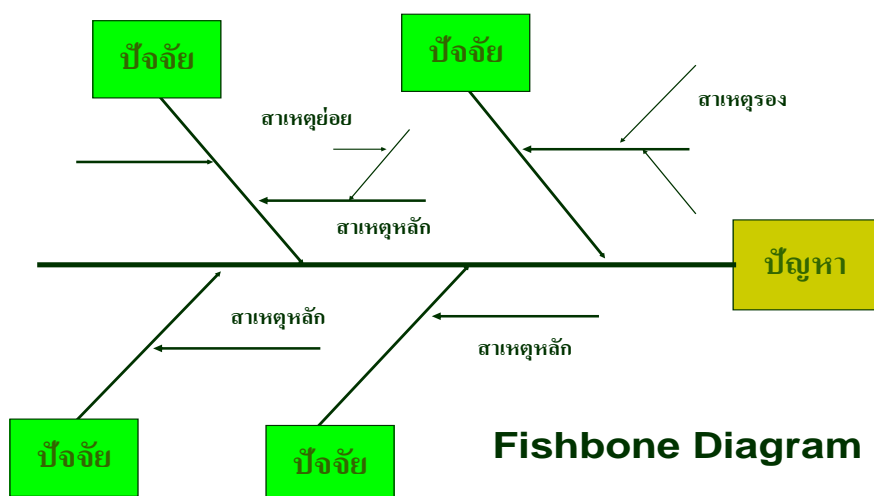
ภาพที่ 3.19 ผังก้างปลาวิเคราะห์ปัญหาและสาเหตุที่ส่งงานล่าช้า

ปัญหาที่พบมากที่สุด คือ วิธีการและปัจจัยในการผลิต
