บทที่ 4 ผลการศึกษา

จากการศึกษาการปนเปื้อนของโลหะเงินจากอะมัลกัมในน้ำเสียกระบวนการทันตกรรมของโรงพยาบาลส่งเสริมสุขภาพ อำเภอมือง จังหวัดมหาสารคาม คณะผู้วิจัยสามารถสรุปผลการศึกษาได้ดังต่อไปนี้

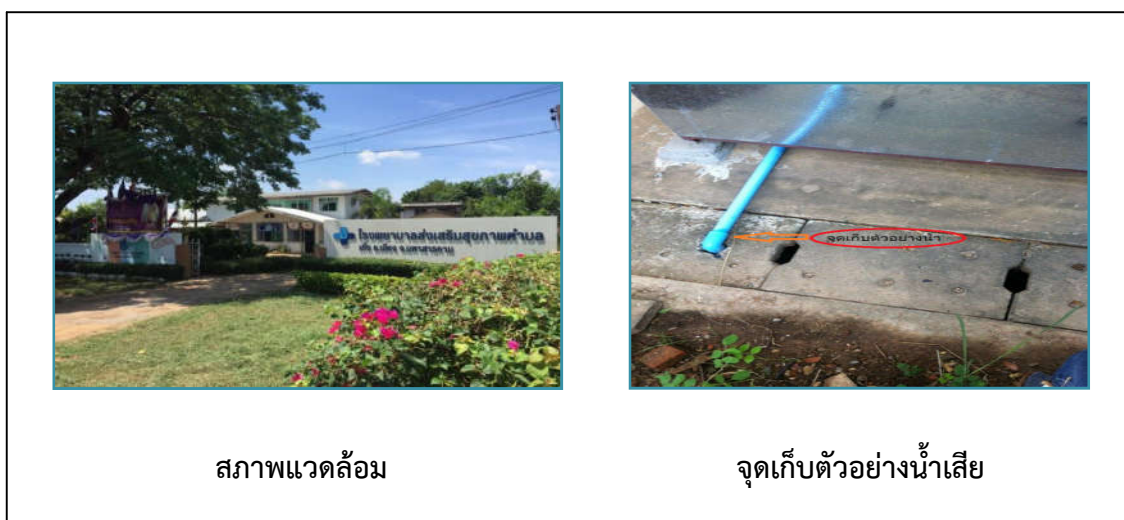
จากการศึกษาสภาพแวดล้อมทางกายภาพ พบว่า โรงพยาบาลส่งเสริมสุขภาพตำบลเก็งให้การรักษาทางทันตกรรมมีผู้ป่วยเข้ารับการรักษาในแต่ละวัน 3-5 คน ในขณะที่การเก็บตัวอย่างน้ำเสียโรงพยาบาลส่งเสริมสุขภาพตำบลเก็ง มีผู้ป่วยเข้าให้การรักษาโดยการถอนฟันและอุดหินปูน ผลการศึกษาลักษณะทางกายภาพของน้ำเสีย พบว่า น้ำมีสีใสและมีความขุ่น ไม่มีกลิ่น มีการระบายน้ำสู่แหล่งน้ำธรรมชาติ ดังภาพที่ 4.1

ภาพที่ 4.1 สภาพแวดล้อมทางกายภาพและจุดเก็บตัวอย่างน้ำเสียของโรงพยาบาลส่งเสริมสุขภาพตำบลเก็ง

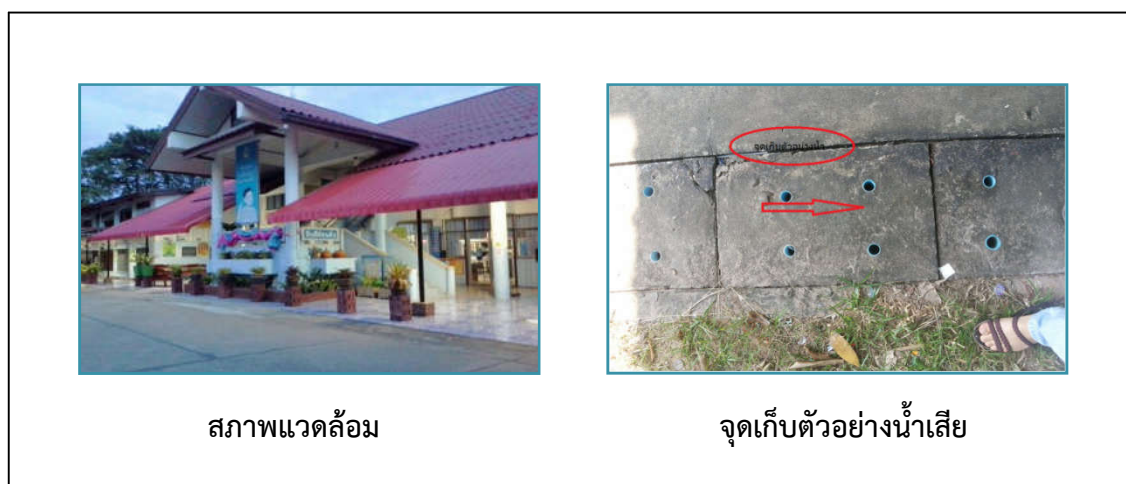
จากการศึกษาสภาพแวดล้อมทางกายภาพ พบว่า โรงพยาบาลส่งเสริมสุขภาพตำบลโนนแต่ มีการรักษาทางพันธุกรรมโดยผู้ป่วยเข้ารับการรักษาในแต่ละวัน 3-5 คน ในขณะที่ทำการเก็บตัวอย่างน้ำเสียโรงพยาบาลส่งเสริมสุขภาพตำบลโนนแต่ มีผู้ป่วยเข้าให้การรักษาโดยการถอนฟันและอุดหินปูน ส่วนลักษณะทางกายภาพของน้ำเสีย น้ำมีสีใสและมีความขุ่นไม่มีกลิ่น ดังภาพ 4.2

ภาพที่ 4.2 สภาพแวดล้อมทางกายภาพและจุดเก็บตัวอย่างน้ำเสียของโรงพยาบาลส่งเสริมสุขภาพตำบลโนนแต่

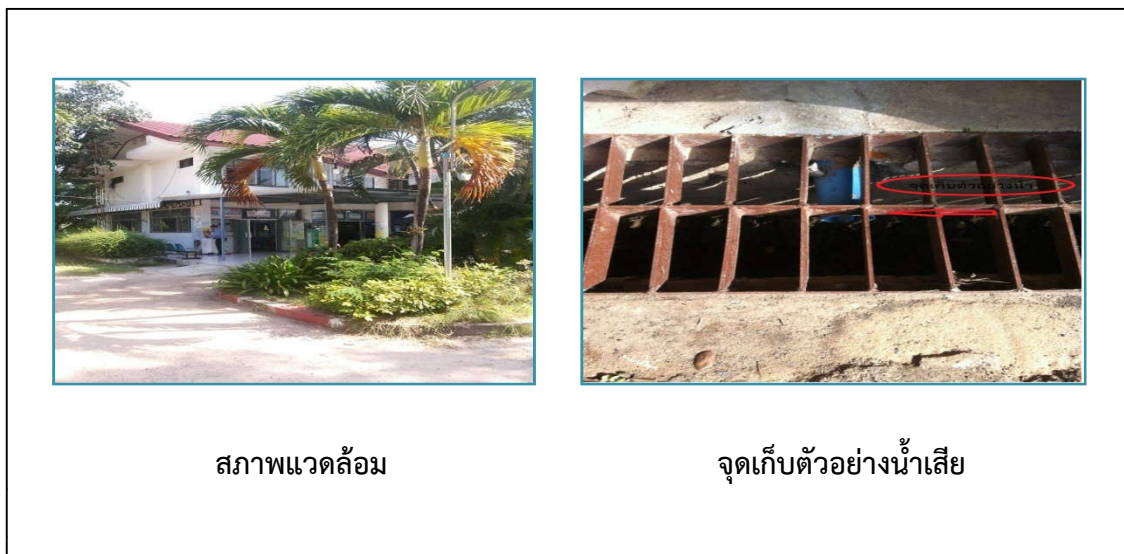
จากการศึกษาสภาพแวดล้อมทางกายภาพ พบว่า โรงพยาบาลส่งเสริมสุขภาพตำบลหนองแวง มีการรักษาทางทันตกรรมโดยผู้ป่วยเข้ารับการรักษาในแต่ละวัน 3-6 คน ในขณะที่ทำการเก็บตัวอย่างน้ำเสียโรงพยาบาลส่งเสริมสุขภาพตำบลหนองแวง มีผู้ป่วยเข้าให้การรักษาโดยการถอนฟัน ขูดหินปูนและมีผู้ป่วยมาให้บริการในการอุดฟันเพียง 1 คนลักษณะทางกายภาพของน้ำเสีย น้ำมีใสและมีความขุ่นไม่มีกลิ่น ดังภาพ 4.3

ภาพที่ 4.3 สภาพแวดล้อมทางกายภาพและจุดเก็บตัวอย่างน้ำเสียของโรงพยาบาลส่งเสริมสุขภาพตำบลหนองแวง

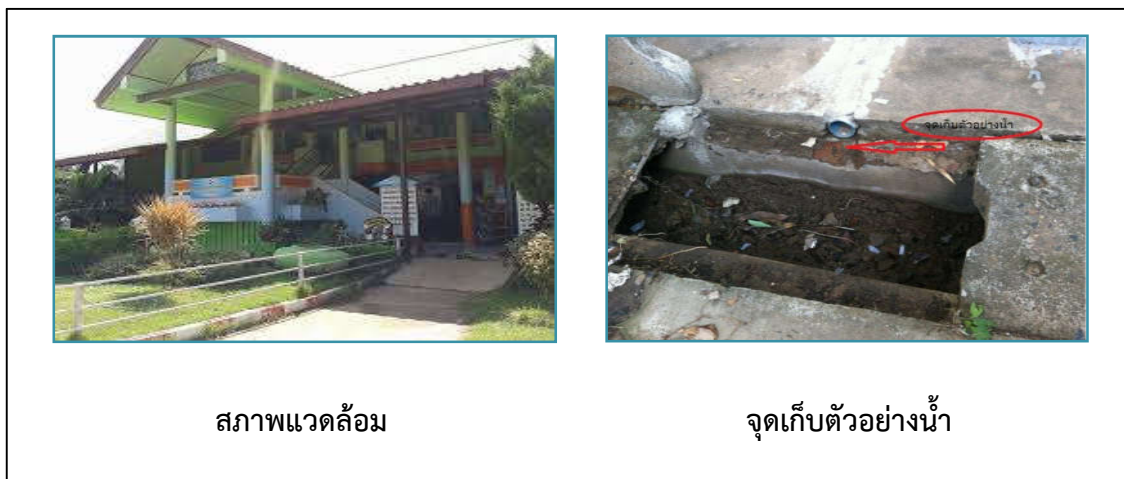
จากการศึกษาสภาพแวดล้อมทางกายภาพ พบว่า โรงพยาบาลส่งเสริมสุขภาพตำบลลาดพัฒนา มีการรักษาทางพันธุกรรมโดยผู้ป่วยเข้ารับการรักษาในแต่ละวัน 5-8คน ในขณะที่ทำการเก็บตัวอย่างน้ำเสียโรงพยาบาลส่งเสริมสุขภาพตำบลลาดพัฒนา มีผู้ป่วยเข้าให้การรักษาโดยการถอนฟัน ขูดหินปูนและมีผู้ป่วยมาให้บริการในการอุดฟันเพียง 4 คน ลักษณะทางกายภาพของน้ำเสียน้ำมีสีใสและมีความขุ่นไม่มีกลิ่น ดังภาพ 4.5

ภาพที่ 4.5 สภาพแวดล้อมทางกายภาพและจุดเก็บตัวอย่างน้ำเสียของโรงพยาบาลส่งเสริมสุขภาพตำบลลาดพัฒนา

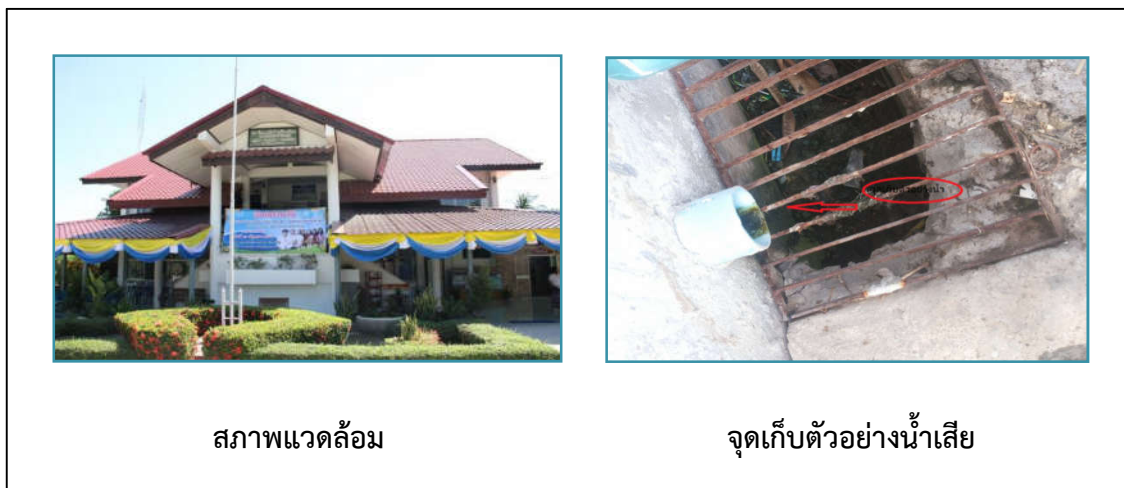
จากการศึกษาสภาพแวดล้อมทางกายภาพ พบว่า โรงพยาบาลส่งเสริมสุขภาพตำบลเขวา มีการรักษาทางทันตกรรมโดยผู้ป่วยเข้ารับการรักษาในแต่ละวัน 3-6 คน ในขณะที่ทำการเก็บตัวอย่างน้ำเสียโรงพยาบาลส่งเสริมสุขภาพตำบลเขวา มีผู้ป่วยเข้าให้การรักษาโดยการถอนฟัน ขูดหินปูนและมีผู้ป่วยมาให้บริการในการอุดฟันเพียง 1 คน ลักษณะทางกายภาพของน้ำเสีย พบว่า น้ำมีสีใสและมีความขุ่นไม่มีกลิ่น ดังภาพ 4.6

ภาพที่ 4.6 สภาพแวดล้อมทางกายภาพและจุดเก็บตัวอย่างน้ำเสียของโรงพยาบาลส่งเสริมสุขภาพตำบลเขวา

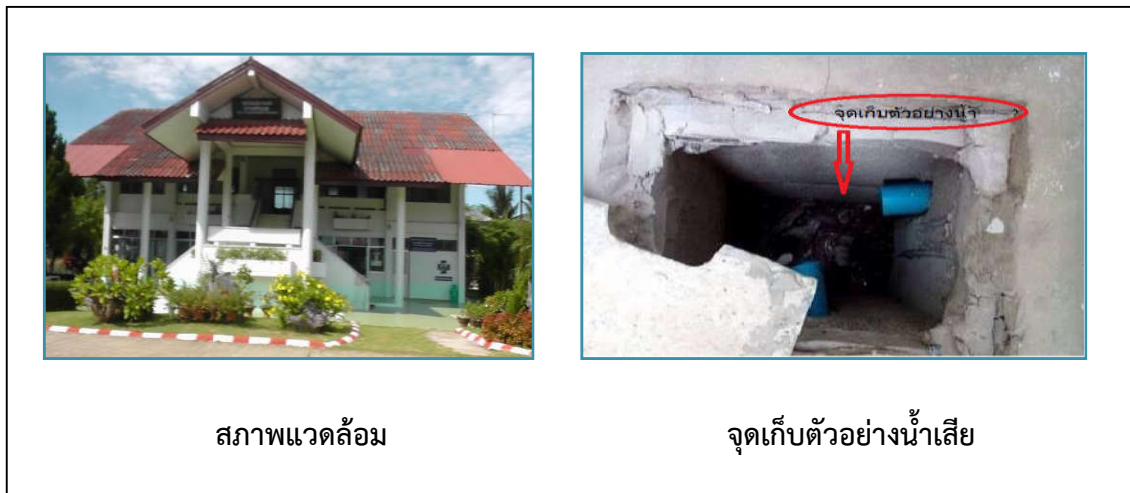
จากการศึกษาสภาพแวดล้อมทางกายภาพ พบว่า โรงพยาบาลส่งเสริมสุขภาพตำบลหนองจิก มีการรักษาทางทันตกรรมโดยผู้ป่วยเข้ารับการรักษาในแต่ละวัน 5-7 คน ในขณะที่ทำการเก็บตัวอย่างน้ำเสียโรงพยาบาลส่งเสริมสุขภาพตำบลหนองจิก มีผู้ป่วยเข้าให้การรักษาโดยการถอนฟัน ชุดหินปูนและมีผู้ป่วยมาให้บริการในการอุดฟันเพียง 4 คน ลักษณะทางกายภาพของน้ำเสีย น้ำมีสีใสและมีความขุ่นไม่มีกลิ่น ดังภาพ 4.7

ภาพที่ 4.7 สภาพแวดล้อมทางกายภาพและจุดเก็บตัวอย่างน้ำเสียของโรงพยาบาลส่งเสริมสุขภาพตำบลหนองจิก

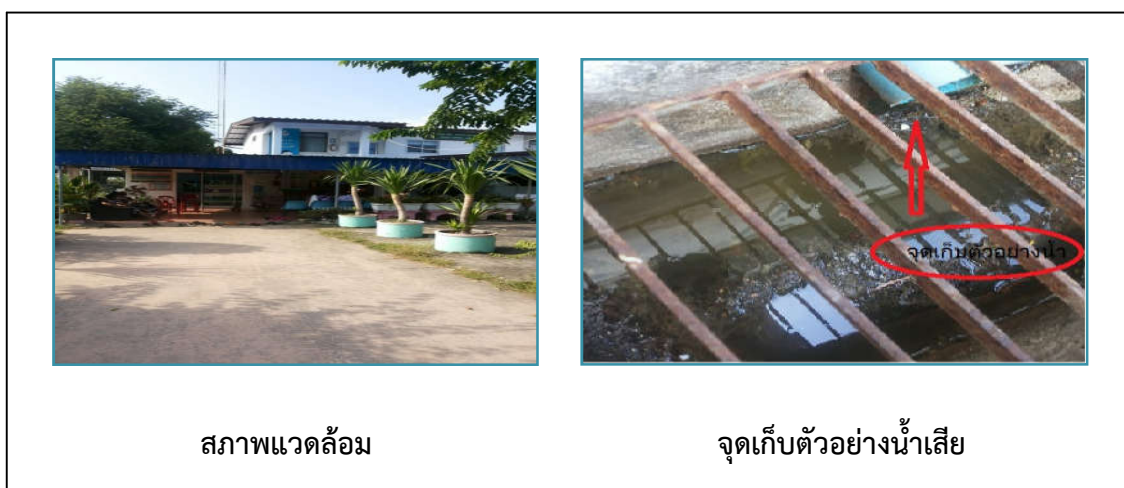
จากการศึกษาสภาพแวดล้อมทางกายภาพ พบว่า โรงพยาบาลส่งเสริมสุขภาพตำบลโคกก่อ มีการรักษาทางทันตกรรมโดยผู้ป่วยเข้ารับการรักษาในแต่ละวัน 3-5 น ในขณะที่ทำการเก็บตัวอย่างน้ำเสียโรงพยาบาลส่งเสริมสุขภาพตำบลโคกก่อ มีผู้ป่วยเข้าให้การรักษาโดยการถอนฟันและชุดหินปูน ลักษณะทางกายภาพของน้ำเสีย น้ำมีสีใสและมีความขุ่นไม่มีกลิ่น ดังภาพ 4.8

ภาพที่ 4.8 สภาพแวดล้อมทางกายภาพและจุดเก็บตัวอย่างน้ำเสียของโรงพยาบาลส่งเสริมสุขภาพตำบลโคกก่อ
