บทที่ 4 ผลการวิจัย

4.1 ผลการสำรวจสภาพทั่วไปของพื้นที่ศึกษา

4.2 ผลการวิเคราะห์คุณภาพน้ำ

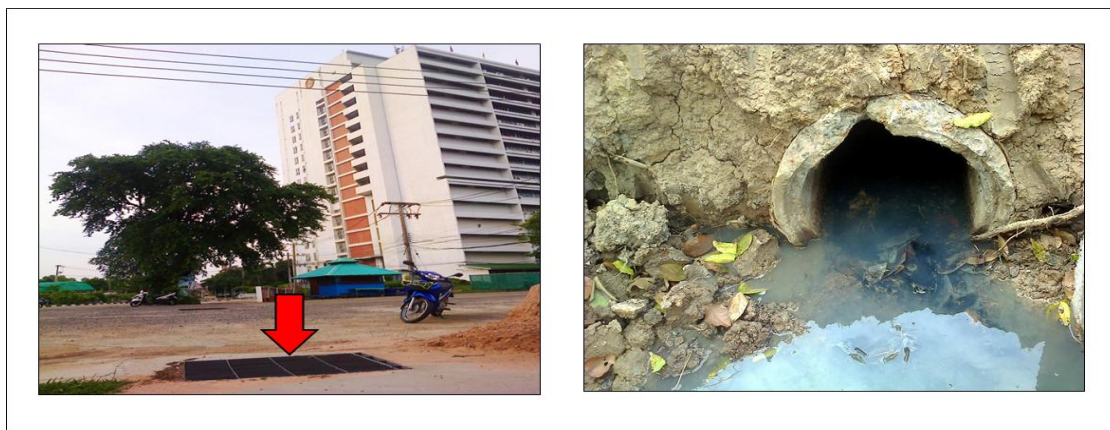
จุดเก็บตัวอย่างที่ 1 สภาพแวดล้อมทางกายภาพ พบว่า น้ำขุ่น มีสีคล้ำเล็กน้อย มีกลิ่นเหม็น มีปริมาณน้ำมากและในบริเวณรอบๆ ปากท่อจะมีเศษใบไม้ ถุงพลาสติก ซึ่งจุดนี้จะรองรับน้ำเสียทั้งหมดอาคารเฉลิมพระเกียรติ 72 พรรษา และอาคาร 34 คณะวิทยาการจัดการ ดังภาพที่ 4.1

ภาพที่ 4.1 จุดเก็บตัวอย่างที่ 1 ปลายท่อระบายน้ำที่อาคารเฉลิมพระเกียรติ 72 พรรษา

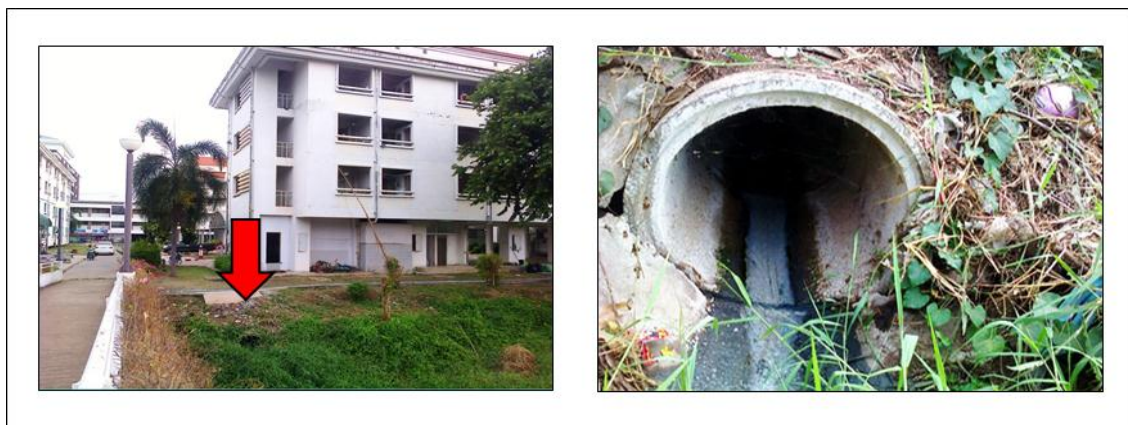
จุดเก็บตัวอย่างที่ 2 สภาพแวดล้อมทางกายภาพ พบว่า น้ำขุ่น สีดำคล้ำเล็กน้อย มีกลิ่นเหม็น น้ำมีปริมาณมากและในบริเวณรอบๆ ปากท่อจะมีหญ้าขึ้นปกคลุม มีถุงพลาสติกจากการทิ้งขยะบริเวณใกล้ๆ จุดนี้จะรองรับน้ำเสียทั้งหมดจากหอพักนักศึกษาในมหาวิทยาลัยฯ ซึ่งได้แก่ หอพักเรือนหทัย หอพักเรือนขวัญ หอพักเรือนแก้ว หอพักบูรพา หอพักเฟื่องฟ้า หอพักอารี และน้ำเสียที่เกิดจากร้านอาหารภายในหอพักนั้นด้วย ดังภาพที่ 4.2

ภาพที่ 4.2 จุดเก็บตัวอย่างที่ 2 ปลายทางระบายน้ำที่หอพักนักศึกษาในมหาวิทยาลัยราชภัฏมหาสารคาม

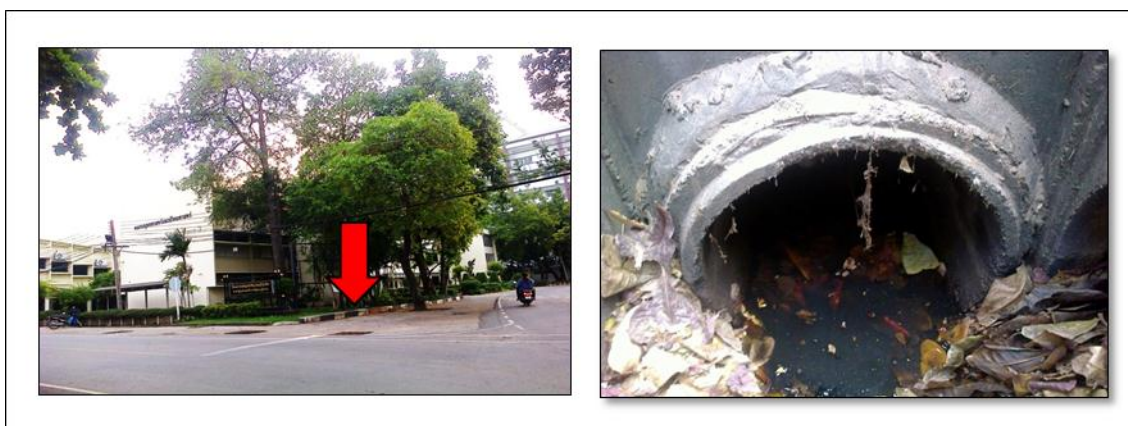
จุดเก็บตัวอย่างที่ 3 สภาพแวดล้อมทางกายภาพ พบว่า น้ำขุ่น ดำคล้ำ มีกลิ่นเหม็น มีตะกอนจำนวนมาก น้ำไหลช้า มีน้ำขังมีแมลงและลูกน้ำ ในบริเวณรอบๆ ปากท่อจะมีเศษใบไม้จำนวนมาก ซึ่งจุดนี้จะรองรับน้ำเสียทั้งหมดจาก อาคาร 3 คณะมนุษยศาสตร์ฯ อาคาร 7 คณะครุศาสตร์ อาคาร 37 คณะวิศวกรรมศาสตร์ และโรงอาหารโรงเรียนสาธิตมหาวิทยาลัยราชภัฏมหาสารคาม ดังภาพที่ 4.3

ภาพที่ 4.3 จุดเก็บตัวอย่างที่ 3 ปลายทางระบายน้ำที่หน้าอาคาร 3 (คณะมนุษยศาสตร์และสังคมศาสตร์)

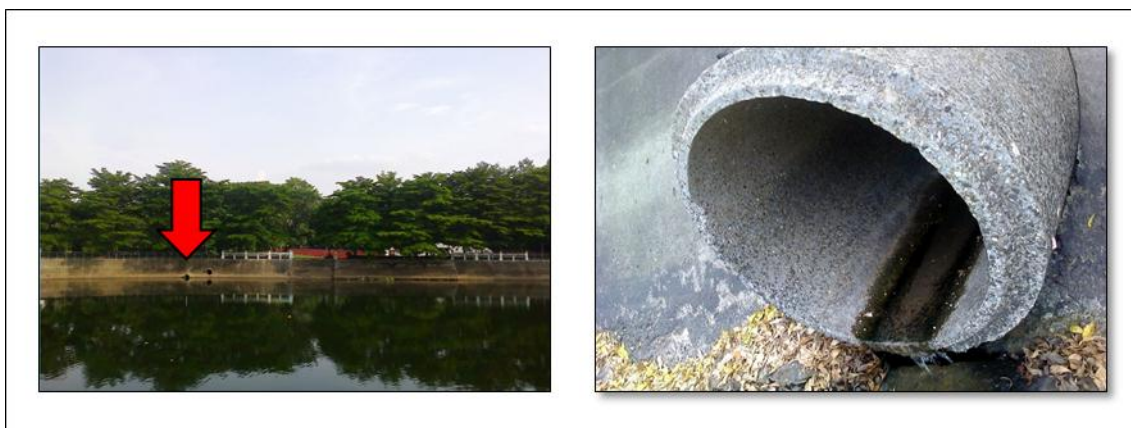
จุดเก็บตัวอย่างที่ 4 สภาพแวดล้อมทางกายภาพ พบว่า น้ำใส มีกลิ่นเหม็นเล็กน้อย น้ำไหลช้า แต่ไหลตลอด บริเวณรอบๆ ปากท่อจะมีเศษใบไม้ ซึ่งจุดนี้จะรองรับน้ำเสียทั้งหมดจากอาคาร 5 คณะวิทยาศาสตร์และเทคโนโลยี และเวทีกลางแจ้ง ดังภาพที่ 4.4

ภาพที่ 4.4 จุดเก็บตัวอย่างที่ 4 ปลายท่อระบายน้ำทิ้งบริเวณหลังเวทีกลางแจ้ง

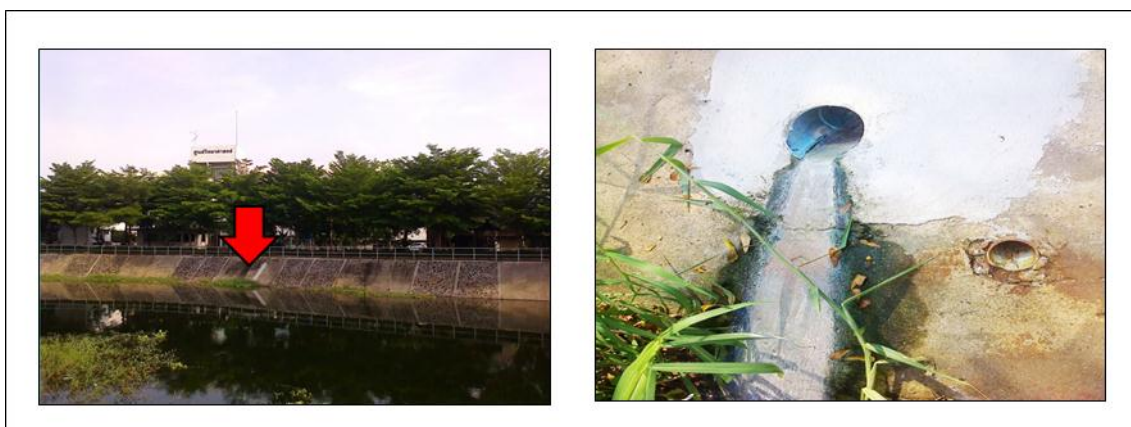
จุดเก็บตัวอย่างที่ 5 สภาพแวดล้อมทางกายภาพ พบว่า น้ำขุ่น คล้ำ มีกลิ่นเหม็นมาก น้ำไหลช้าแต่ไหลตลอด บริเวณรอบๆ ปากท่อจะมีหญ้าขึ้นและมีเศษใบไม้ ซึ่งจุดนี้จะรองรับน้ำเสียทั้งหมดจากอาคาร 10 ศูนย์วิทยาศาสตร์ คณะวิทยาศาสตร์และเทคโนโลยี ดังภาพที่ 4.5

ภาพที่ 4.5 จุดเก็บตัวอย่างที่ 5 อาคาร 10 (ศูนย์วิทยาศาสตร์)

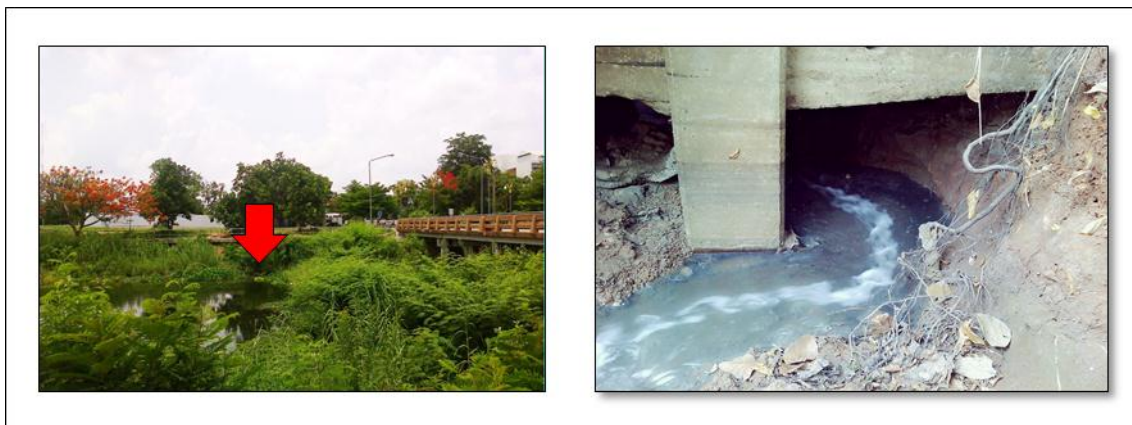
จุดเก็บตัวอย่างจุดที่ 6 สภาพแวดล้อมทางกายภาพ พบว่า น้ำขุ่น ดำคล้ำเล็กน้อย มีกลิ่นเหม็นมาก น้ำมีปริมาณมาก มีฟอง และในบริเวณรอบๆ ปากท่อจะมีเศษใบไม้และกิ่งไม้ จุดนี้จะรองรับน้ำเสียทั้งหมดอาคาร 9 คณะวิทยาศาสตร์และเทคโนโลยี อาคาร 33 คณะนิติศาสตร์ หอพัก และรับน้ำเสียจากชุมชนศรีสวัสดิ์ เป็นต้น ดังภาพที่ 4.6

ภาพที่ 4.6 จุดเก็บตัวอย่างจุดที่ 6 ปลายท่อระบายน้ำที่บริเวณสะพานข้ามห้วยคางไปอาคาร 31 (หอประชุมเฉลิมพระเกียรติ 80 พรรษา)

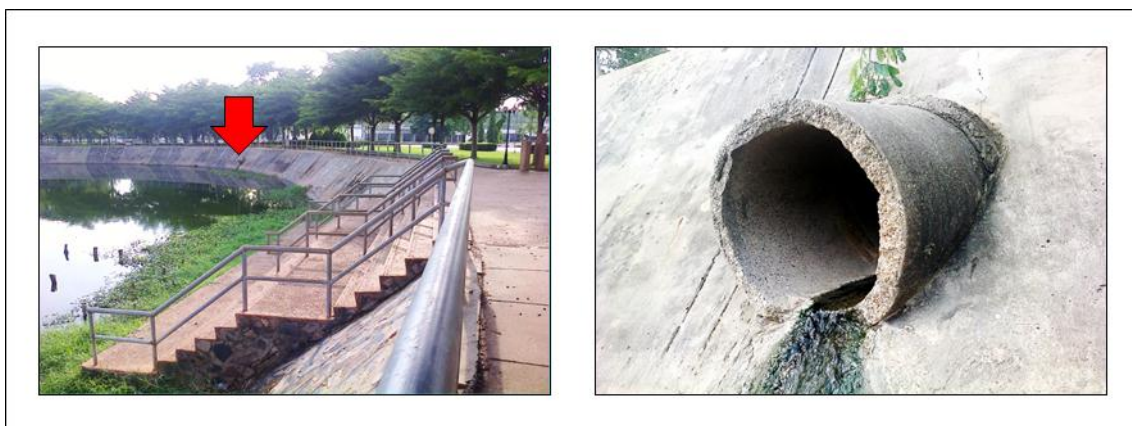
จุดเก็บตัวอย่างที่ 7 สภาพแวดล้อมทางกายภาพ พบว่า น้ำใส ไม่มีกลิ่นเหม็น น้ำไหลช้าแต่ไหลตลอดเวลา จุดนี้จะรองรับน้ำเสียทั้งหมดจากหอประชุมเฉลิมพระเกียรติ 80 พรรษา ดังภาพที่ 4.7

ภาพที่ 4.7 จุดเก็บตัวอย่างที่ 7 ปลายท่อระบายน้ำที่จากอาคาร 31 (หอประชุมเฉลิมพระเกียรติ 80 พรรษา)
